Chemische ongevallen: preventie en voorzorgsmaatregelen

Leren van incidenten met tot vloeistof verdicht gas (LPG)

Het doel van dit bulletin is om inzicht te bieden in de lessen die zijn getrokken uit ongevallen die zijn gemeld in het Europese systeem voor het rapporteren van zware ongevallen (European Major Accident Reporting System, eMARS) en andere ongevallendatabases. JRC produceert elk jaar ten minste één Lessons Learned Bulletin. Elke editie van het bulletin is gericht op een specifiek thema.

Dit 14de nummer van het Lessons Learned Bulletin (LLB) valt samen met de publicatie van JRC's 'Good Practice Report on Risk Management and Enforcement on Liquefied Petroleum Gas (LPG) and Liquefied Natural Gas (LNG) Sites'. In het Good Practice Report staat een uitgebreide beschrijving van de eigenschappen van LPG en van gangbare risico's bij de productie, opslag en verwerking van LPG. In dit nummer staan incidenten met LPG centraal. Deze vonden meestal plaats op vaste locaties, maar er zijn ook veel transportincidenten met LPG in overweging genomen. In totaal zijn 88 incidenten onderzocht voor dit LLB.

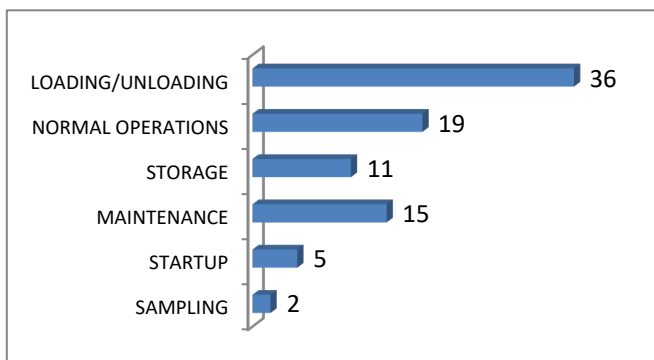
Uit de rapporten wordt duidelijk dat gasontsnappingsen vaker voorkomen tijdens activiteiten waarbij LPG-tanks worden geopend of andere handelingen plaatsvinden dan wanneer een tank of fles in een stabiele staat in gebruik is, bijvoorbeeld tijdens de aanvoer van brandstof in een systeem of wanneer er geen interventie plaatsvindt bij de opslag. In 41% van de gevallen vond er een gasuitstroming plaats tijdens het laden/lossen (zie Figuur 1). Er was ook een opmerkelijk aantal gebeurtenissen (29% oftewel 26) dat verband hield met andere soorten ingrijpende handelingen waarbij de tank of fles moest worden geopend, bijgevuld of gelost, zoals bij onderhouds- en opstartactiviteiten, monsternamen en ingrepen zoals drainage tijdens de opslag. Hoewel 11 gebeurtenissen (13%) zich tijdens de opslag hebben voorgedaan, vonden vier van deze gebeurtenissen plaats tijdens een of andere ingreep bij de tank tijdens de opslag. Iets meer dan 22% van de gebeurtenissen (19) vond plaats tijdens de normale bedrijfsvoering, wat betekent dat in het verslag geen directe activiteit aan de LPG-tank als trigger voor de reeks gebeurtenissen werd genoemd.

Figuur 1 Soort activiteit dat werd uitgevoerd toen het ongeval plaatsvond.

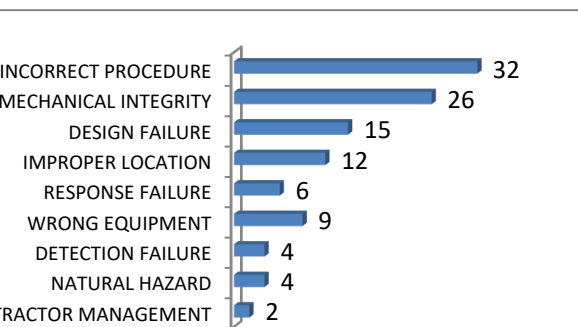
Zoals te zien is in Figuur 2 speelt falende apparatuur de grootste rol bij incidenten, maar soms speelt ook menselijk handelen (onjuiste procedure, onwettig handelen) een rol. Het meest voorkomende type storing betrof de klepbediening, wat gold voor iets meer dan een derde van de incidenten (32). Nog eens 34% van de gebeurtenissen (30) kan worden toegeschreven aan een pijp- of slangbreuk, meestal door aantasting van de mechanische integriteit of een verbindingfout. Sommige gebeurtenissen werden opgestart door een combinatie van fouten, bijvoorbeeld het niet controleren op de aanwezigheid van gasdampen voorafgaand aan het uitvoeren van onderhoud of het niet sluiten van een klep na het laden. Ten minste vier gebeurtenissen werden veroorzaakt door een illegale

Figuur 2 Analyse van onderliggende oorzaken voor uitstroming van LPG. Een gebeurtenis kan verband houden met meer dan één fout.

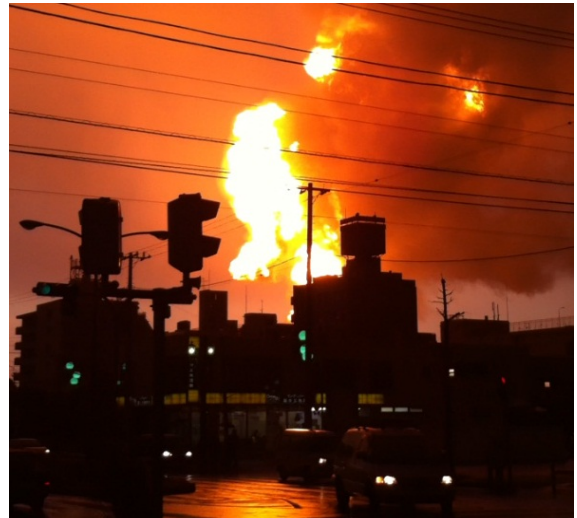
Tijdens de hoofdschok om 14.46 uur werd de piekversnelling van 1,14 m/s^2 geregistreerd bij een olieraffinaderij. De beugels van een van de LPG-tanks in het opslagtankgebied van dit industriële complex, om onderhoudsredenen gevuld met water, raakte beschadigd door de sterke groundbeweging. Om 15.15 uur werd een naschok van 0,99 m/s^2 gemeten. De poten van de tank overleefden de klap niet en de hele tank stortte omstreeks 15.20 uur in. In de val werden de aangrenzende leidingen meegesleurd, waardoor LPG vrijkwam. Rond 15.47 uur vloog het LPG in brand, wat leidde tot een serie explosies die op 21 maart 2011 om 10.10 uur volledig waren gedoofd.

De schade werd niet vastgesteld tijdens de visuele inspectie na de hoofdschok om 14.46 uur. Het is moeilijk om een tank met een diameter van 20 m en een capaciteit van 2000 m^3 in korte tijd visueel te inspecteren. Om 15.15 uur vond de naschok plaats. De noodklep was nog steeds niet gesloten, omdat ten onrechte werd aangenomen dat de tank niet was aangetast. Om 15.20 uur braken de poten van de tank en stortte deze in. Door de klap raakten de aangrenzende pijpleidingen beschadigd en kwam LPG vrij.

Figuur 3 Explosie bij de Cosmo olieraffinaderij op 11 maart 2011 (Wikipedia) (Dit bestand is gelicenseerd onder de [Creative Commons Attribution-Share Alike 3.0 Unported license](https://creativecommons.org/licenses/by-sa/3.0/).)
