Chemische ongevallen: preventie en voorzorgsmaatregelen

Leren van incidenten met tot vloeistof verdicht gas (LPG)

Het doel van dit bulletin is om inzicht te bieden in de lessen die zijn getrokken uit ongevallen die zijn gemeld in het Europese systeem voor het rapporteren van zware ongevallen (European Major Accident Reporting System, eMARS) en andere ongevallendatabases. JRC produceert elk jaar ten minste één Lessons Learned Bulletin. Elke editie van het bulletin is gericht op een specifiek thema.

Dit 14de nummer van het Lessons Learned Bulletin (LLB) valt samen met de publicatie van JRC's 'Good Practice Report on Risk Management and Enforcement on Liquefied Petroleum Gas (LPG) and Liquefied Natural Gas (LNG) Sites'. In het Good Practice Report staat een uitgebreide beschrijving van de eigenschappen van LPG en van gangbare risico's bij de productie, opslag en verwerking van LPG. In dit nummer staan incidenten met LPG centraal. Deze vonden meestal plaats op vaste locaties, maar er zijn ook veel transportincidenten met LPG in overweging genomen. In totaal zijn 88 incidenten onderzocht voor dit LLB.

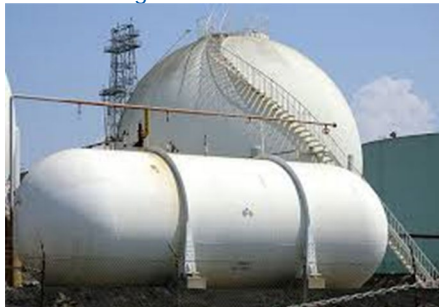
Fig. 1 Butaantanks, een bullet- en bolreservoir
Dit bestand is gelicenseerd onder de Creative Commons-Attribution-NonCommercial-NoDerivatives 4.0 International licentie.
<https://creativecommons.org/licenses/by-nc-nd/4.0/>
