# **Analyse van incidenten met gevaarlijke stoffen bij Seveso-inrichtingen 2024**

RIVM-rapport 2024-0019

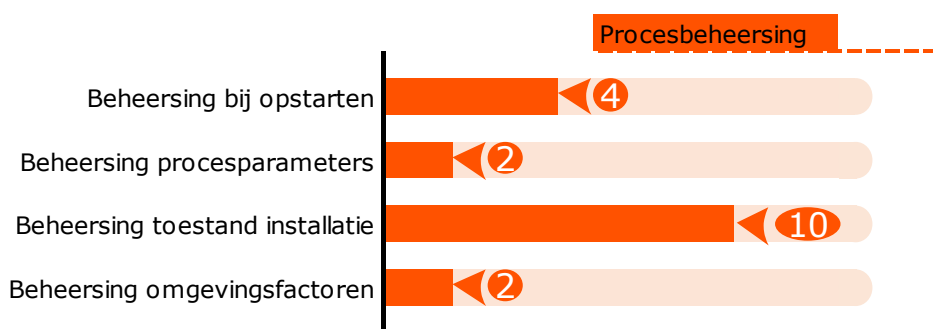
*Figuur 2 Aantal incidenten met falende maatregelen op procesbeheersing in de eerste LoD. Per incident kunnen meerdere maatregelen falen; het totaal telt niet op tot vijftien incidenten.*

In Figuur 2 staan de preventieve maatregelen die in de eerste LoD faalden bij de vijftien incidenten. Er kunnen meerdere maatregelen falen. Hierdoor worden meer falende maatregelen weergegeven dan de vijftien geanalyseerde incidenten.

Opvallend bij deze vijftien geanalyseerde incidenten is het relatief grote aandeel waarbij er iets faalde bij de beheersing van de toestand van de installatie (67%). In de vijftienjaars-analyse was dit 41 procent. Het ging hierbij om falende beheersing van:

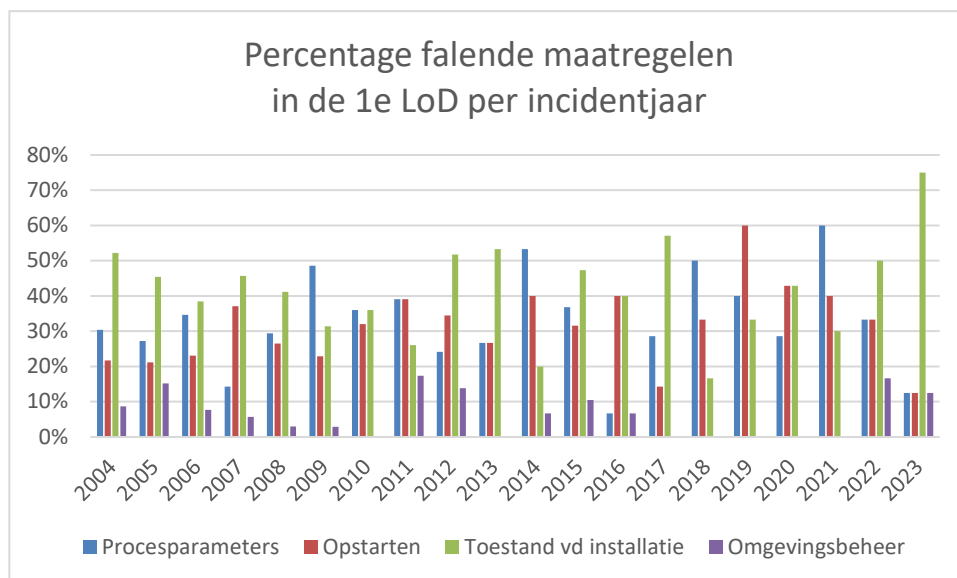
*Figuur 10 Het percentage incidenten met falende maatregelen per blok maatregelen in de eerste LoD per jaar*

In Figuur 10 is het percentage incidenten met falende maatregelen per blok maatregelen in de eerste LoD per incidentjaar gegeven. In de vijftienjaars-analyse werd al geconcludeerd dat de piek van het percentage falende beheersing van de procesparameters (de blauwe staven in de figuur) in de periode 2008-2010 minder opviel dan in de eerdere meerjaren-rapportage werd aangegeven. In de huidige database van 2024 fluctueren de percentages van de verschillende falende maatregelblokken allemaal binnen een bandbreedte en lijkt er binnen die bandbreedte over de jaren heen geen sprake van trends te zijn.
